Инцидент с башенным краном КБМ-401П, произошедший 23.03.2021
в г. Жодино на строительном объекте.

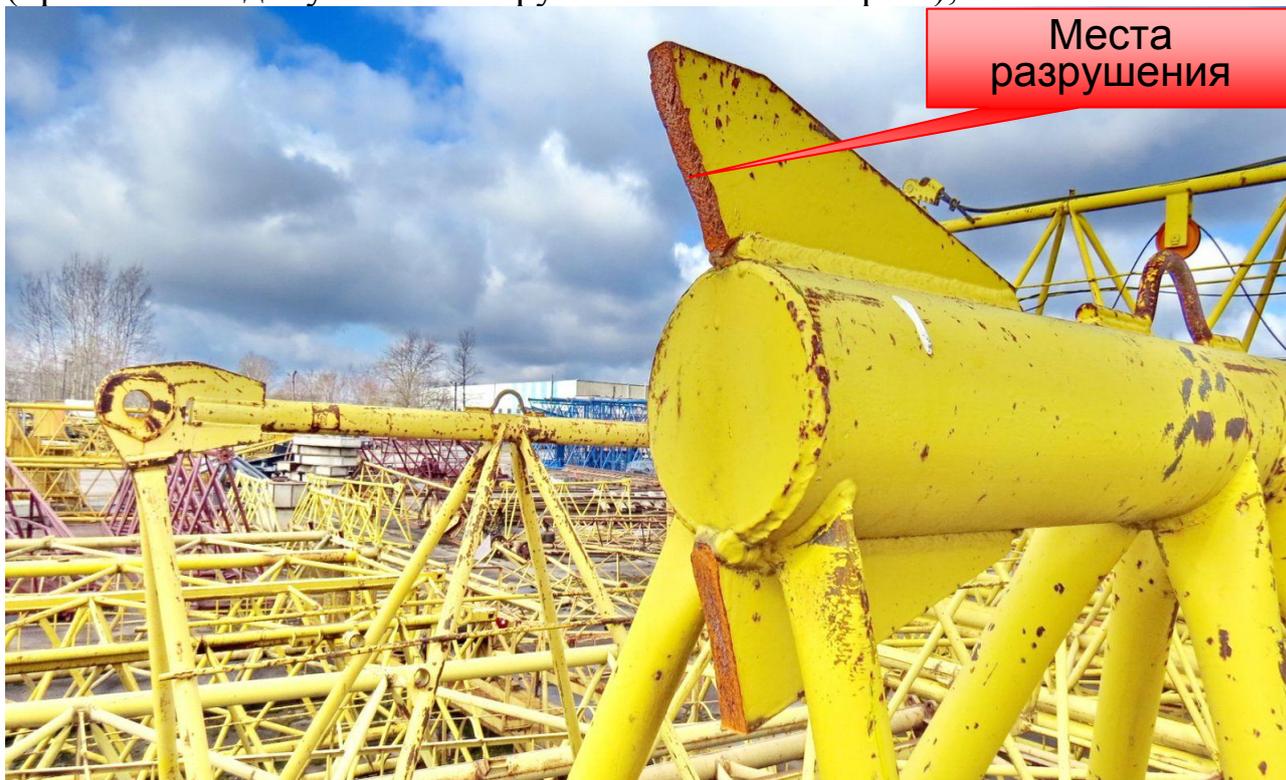
Фото 1

основной причиной разрушения стрелы (разрыва серьги) (Фото 1,2) башенного крана КБМ-401П является подъем груза массой 5,9 тонн на максимальном вылете стрелы 40,0 м при разрешенной массе 2,5 тонны (превышение допустимой нагрузки более чем в 2 раза);

Места
разрушения

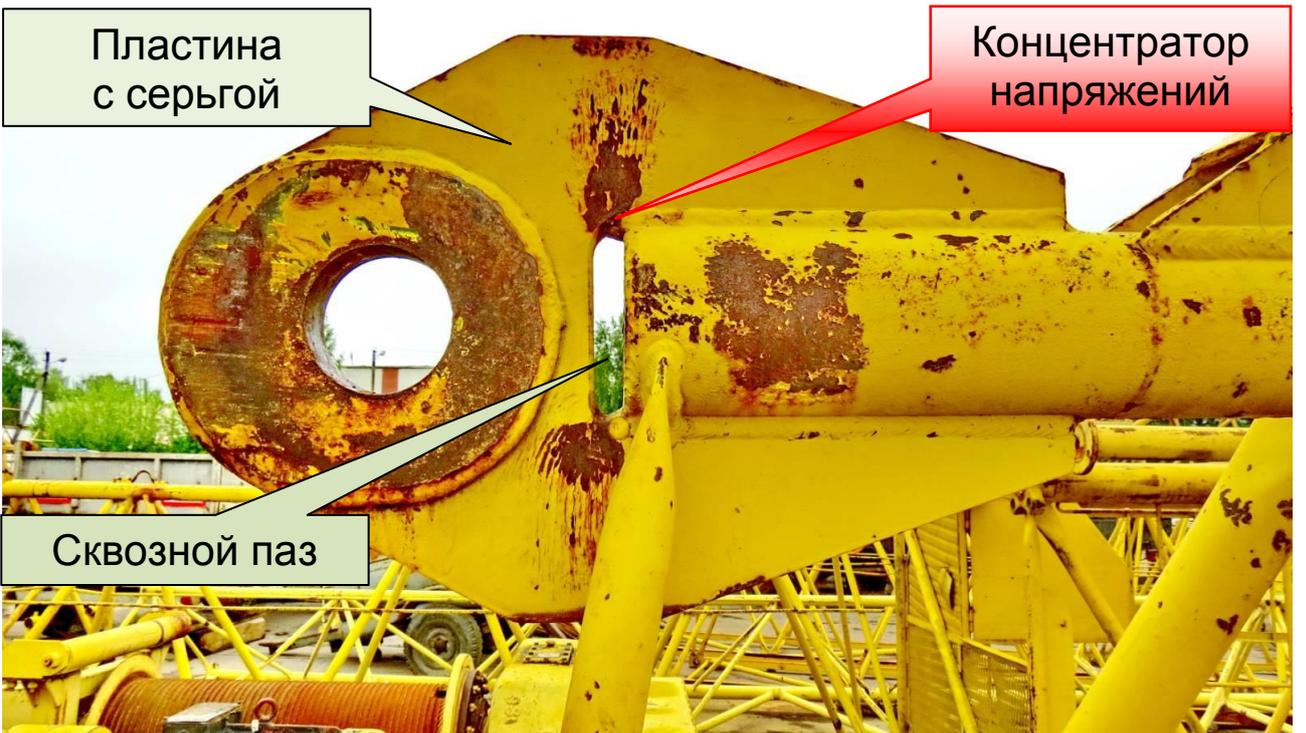
Фото 3

конструктивной особенностью данного крана является проектное и технологическое решение в изготовлении конструкции сварного соединения верхнего пояса (трубы) стрелы с серьгой с оставшимся после сборки и окончательной сварки в конструкции соединения сквозным пазом в пластине серьги (Фото 3), что является высоким концентратором напряжений, требующим проведения регулярных осмотров с контролем наличия трещин (микротрещин) в соединении, окончаниях сварных швов, основном металле в зоне сквозного паза пластины (Фото 4).

Пластина
с серьгой

Концентратор
напряжений

Сквозной паз

произвести внеочередной контроль основного металла и сварных швов стрелы башенных кранов КБМ-401П с использованием неразрушающих методов контроля силами специализированных организаций, имеющих лицензию на право деятельности в области промышленной безопасности в части диагностирования башенных кранов, уделив особое внимание состоянию соединений пластин серьги с верхним поясом (трубой) стрелы. Результаты внеочередного контроля отразить в паспортах башенных кранов с приложением отчетной документации. При выявлении недопустимых дефектов в соединении выполнить ремонт (усиление) металлоконструкции или ее замену;

Справочно: По результатам расчетов, произведенных НИПК «НАУКА», конструктивное решение по усилению только сплошной заваркой сквозного паза в проушине является недостаточным для обеспечения прочности конструкции.
